**CQBK-də ƏTRAF MÜHİTİN BƏRPASI ÜZRƏ HƏYATA
KEÇİRİLƏN FƏALİYYƏTİN AUDİTİ üzrə**

EKOLOJİ İŞÇİ QRUPUNUN

YEKUN HESABATI

Bakı – 2006

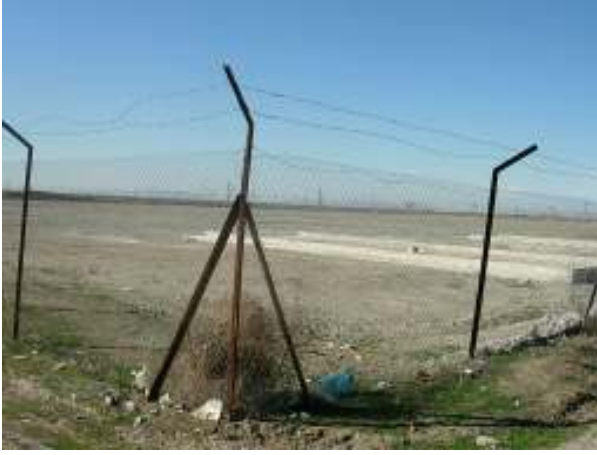
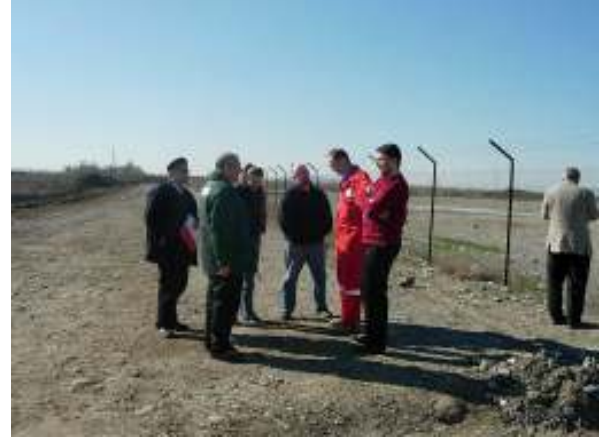
Şəkil 2. PK -237. Yevlax düşərgəsi. 5 Mart, 2006.

1. Yevlax Müvəqqəti Yaşayış Düşərgələrində torpağın üst qatının götürüldüyü bildirilsə də, bu torpaq kütləsinin hara daşındığı haqda məlumat verilməmişdir.
2. Təsdiq olunmuş proqramda müəyyən olunub ki, tuqay meşələrinə zərər vurulmayacaq, lakin 4,67 hektar ərazi zədələnib. Aparılan işlər tamamlanmayıb və onların qiymətləndirilməsi həyata keçirilməyib.
3. Praktiki olaraq boru kəmərinin bütün uzunluğu boyu, həm də bioloci bərpa aparılan yerlərdə boru kəmərinin mühafizə hissələri (bölmələri) avtonəqliyyat vasitələrini bilavasitə ayrılan dəhlizdə sürürlər. Bununla da bütün bioloci bərpa üzrə aparılan işləri heçə endirirlər.

05-07 mart 2006-cı il tarixdə PK-375- 376+500 Tovuz düşərgəsinə və PK – 237 Yevlax düşərgəsinə səfər müddətində Ətraf Mühit üzrə sahə müvəkkili, BTC-nin ictimaiyyətlə əlaqələr üzrə nümayəndələri ilə söhbət əsasında məlum oldu ki, düşərgə 2003-cü ildən məftil hasara alınıb və bütün əraziyə çınqıl döşənib, 2005-ci ildə işlər bitdiyi üçün düşərgə boşaldılıb (Əlavə 4, şəkil 2)

3. Fəaliyyəti bitmiş düşərgələrin ijarədarlara bərpa edilərək qaytarılması prosesinin müddəti dəqiqləşdirilməlidir.
4. Həsənsu, Tovuzçay və Əsrinçay əraziləri eroziya riski böyük olan ərazilər olduğu üçün burada ona qarşı ciddi tədbirlər görülməlidir. Qəbul edilmiş öhdəliklərə əməl olunaraq bu ərazilərə, xüsusilə də intensiv yağışlardan sonra baxış müntəzəm keçirilməlidir.

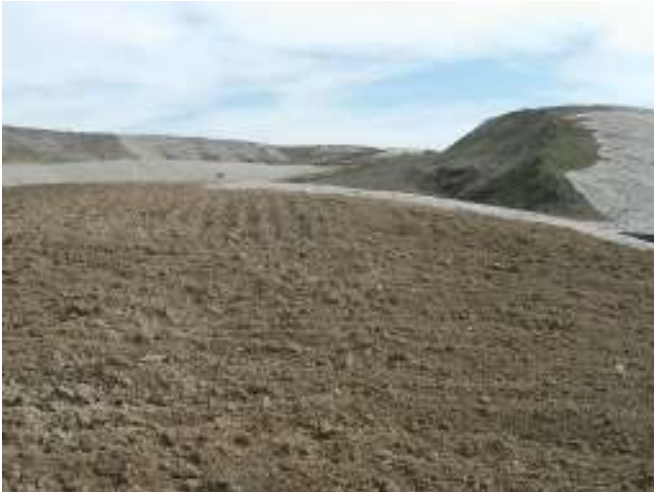
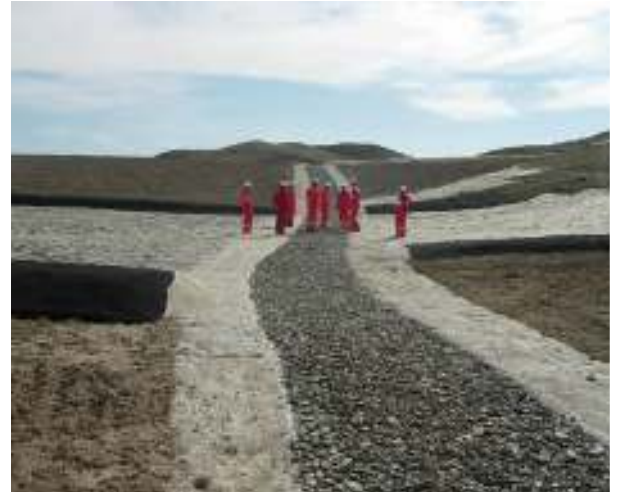
Şəkil 3. Həsənsu. 6 Mart, 2006

4. Həsənsu ərazisində bitki örtüyü tam bərpa olunmamış sahələrdə çürümüş biotorların əvəzlənməsi prosesi öhdəliyə uyğun aparılmır. Bu da eroziya riskini artırır.

5. Həsənsu ərazisində üzə çıxmış yeraltı suların axmasını təmin edən istiqamətləndirici bermalara baxışın qeydiyyatı öhdəliklər üzrə aparılmır.
6. CQBK öhdəliyi EN 1317 –də (Reinstatement SCP № 018/a AZ) göstərilir ki, torpaqda şırım açılmasını, (nəticə etibarlı ilə) eroziyanın əmələ gəlməsini və ətraf sahələrə ziyan vurulmasını aradan qaldırmaq məqsədilə kəmərlər dəhlizindən avtomobil yolu kimi icazəsiz istifadə olunmasına yol verilməməlidir. Şirkətin nümayəndələri tərəfindən göstərilən yerlərdə sahəyə giriş-çıxışın qarşısı alınmalıdır: Baxışı keçirilən sahələrin hamısında boru kəməri dəhlizi boyu DMXİ işçilərinin maşınları hərəkət edirdi.

5. Həsənsu ərazisində istiqamətləndirici bermalara baxış öhdəliyə uyğun aparılmalı və aidiyyətli qeydlər şirkətin mərkəzi ofisinə müntəzəm çatdırılmalıdır.

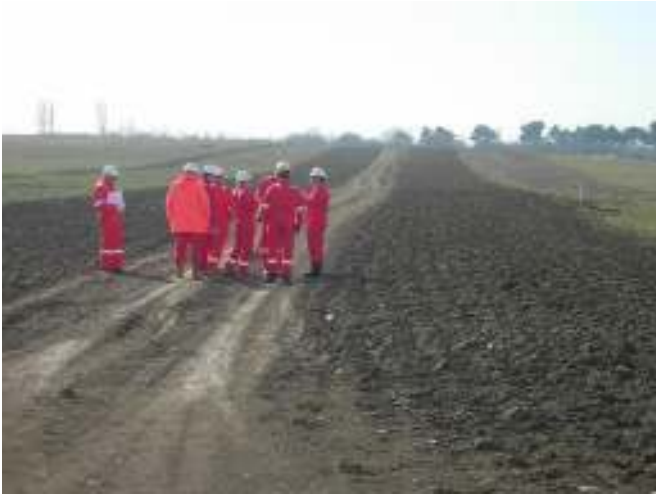
Şəkil 5. PK 411. Kəmər dəhlizi boyu yol kimi istifadə olunur. 6 Mart, 2006

6. Götürülmüş öhdəliyə uyğun dəhliz boyu maşınların hərəkətinə qadağa qoyulmalıdır.
7. CQBK şirkəti - dendroparkda İris Akutilobanın saxlanması və məskunlaşma arealına qaytarılmasına nəzarətin gücləndirilməsi üçün ölçü götürməlidir.

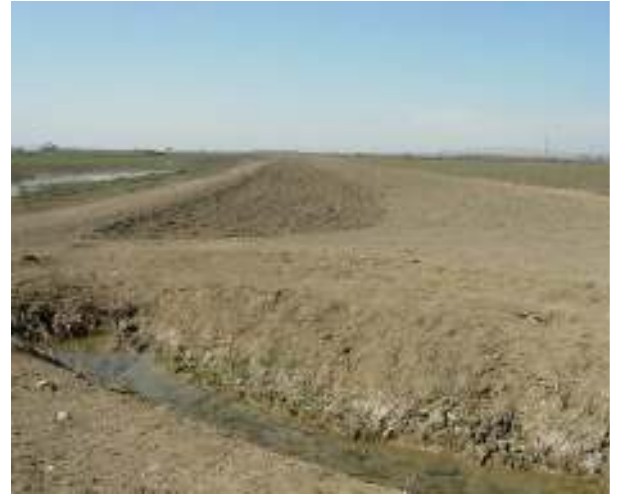
Şəkil 6. PK 430. Kəmər dəhlizi boyu yol kimi istifadə olunur. 6 Mart, 2006
