ადღენითი პროცესის მართვის აუდიტი

“მილსადენის მონიტორინგისა და დიალოგის ინიციატივა” (PMDI)
პროგრამის ნაწილი

თბილისი - 2005

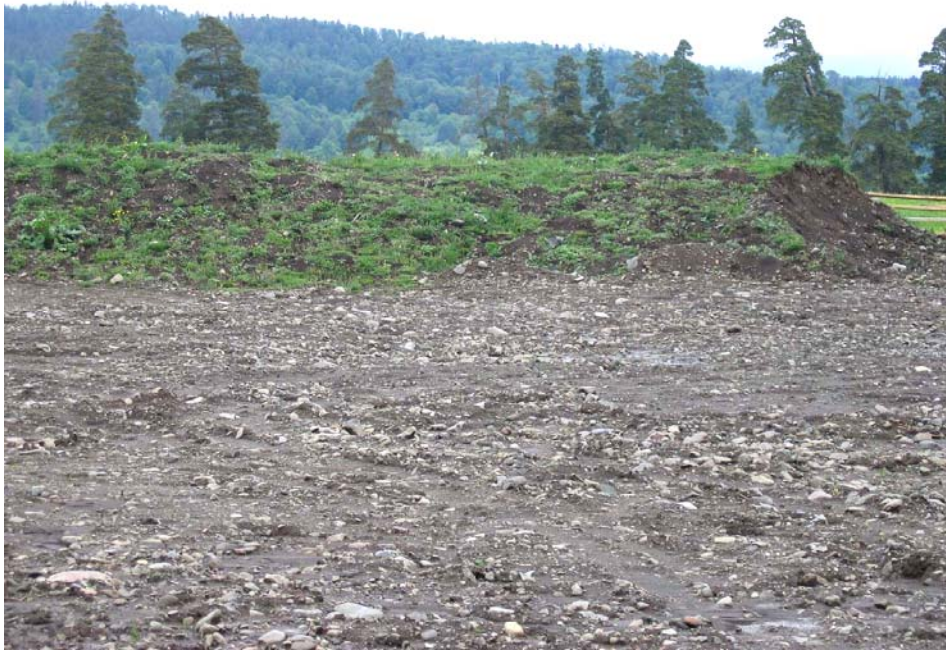
- KP – 085 – მდ. ჭივჭავის კვეთა – მოიცავს რუხ-ყავისფერ ნიადაგს;
- KP – 183 – მდ. კუმისკას კვეთა – რუხი-ყავისფერი ნიადაგი, ნიადაგის ზედა ფენა სათანადოდ არის შენახული. დასაწყობებული ზვინები ბალახით არის დაფარული (იხ. სურათი 1);
- KP – 185 – მდ. ოშარას კვეთა. რუხი-ყავისფერი ნიადაგები, ალუვიური ყავისფერი ნიადაგები. ნიადაგის ზედა ფენის დასაწყობება სათანადოა;
- KP – 220 – შენაკადის კვეთა - ყავისფერი ალუვიური ნიადაგები. ნიადაგის ზედა ფენა სათანადოდ არის შენახული;
- KP 244 – მდ. ფოცხოვის კვეთა 2. ყავისფერი ალუვიური ნიადაგები. ნიადაგის ზედა ფენა სათანადოდ არის შენახული, რასაც ამტკიცებს მისი ხშირი ბალახეული საფარი.

სურათი 1. KP 183 – მდინარე კუმისკას კვეთა, ნიადაგის ზედა ფენის ხშირი ბალახეული საფარით დაფარული ყრილები

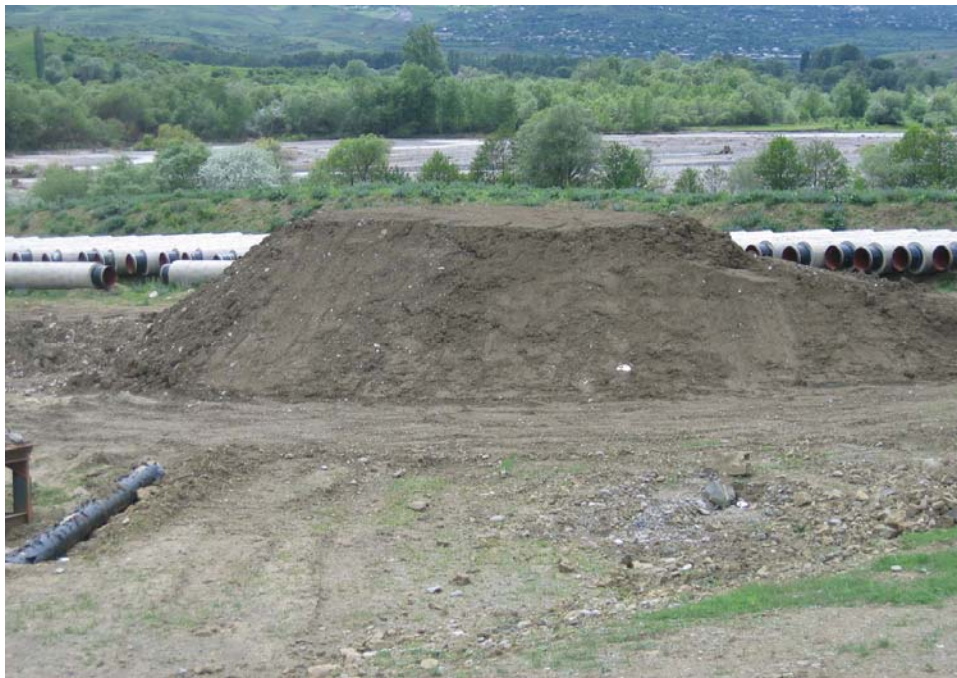
მიუხედავად ამისა, ნიადაგის ქვედა ფენა არ იყო მიჩნეული სათანადოდ შენახულად KP 238 – მდინარე ფოცხოვის კვეთა 1-ზე - ყავისფერი ალუვიური ნიადაგები. ნიადაგის ქვედა ფენის შენახვა არ არის სათანადოდ მიჩნეული, ვინაიდან ამ ყრილის სიმაღლე აღემატებოდა 3 მეტრს (იხ. სურათი 2)

სურათი 2. KP 238 – მდინარე ფოცხოვის კვეთა 1, ნიადაგის ქვედა ფენის ყრილები. უკანა ფონზე ჩანს ბალახით დაფარული ნიადაგის ზედა ფენა

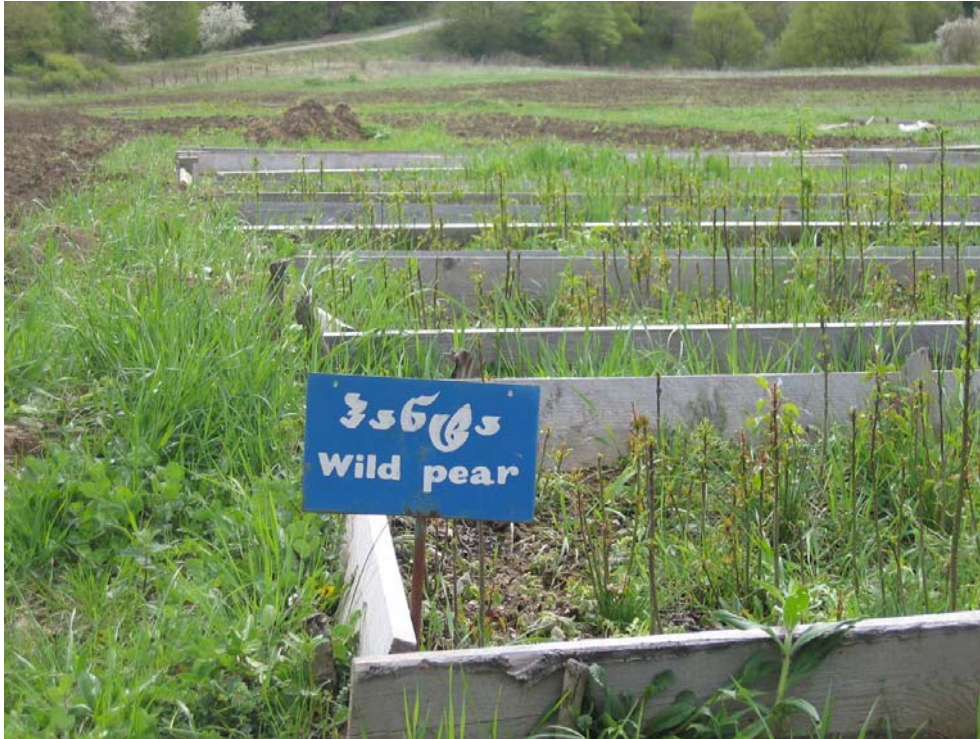
სურათი 3. ალგეთის სანერგე

გასულ წელს სანერგეში ჰქონდათ ბუჩქოვანი მცენარეების ნერგებიც, როგორცაა: ასკილი, ქაცვი, შატი, თხილი, კუნელი, კვრინჩხი, შინდი, მაგრამ როგორც შპს „მამულის“ მენეჯერმა აღნიშნა დაუფინანსებლობის გამო ვერ მოხერხდა მათი მოვლა და ეს მცენარეები განადგურდა (იხ. ფოტო 3).

მენეჯერმა ვერ მიაწოდა ჯგუფს დეტალური ინფორმაცია SPJV კონტრაქტორის მიერ შეკვეთილი მცენარეების რაოდენობის თაობაზე. აუდიტის ჯგუფის ვიზუალური შეფასებით, სანერგეში გაცილებით ნაკლები რაოდენობისა და სახეობების მცენარეებია ვიდრე აღნიშნული ვალდებულებით არის გათვალისწინებული.

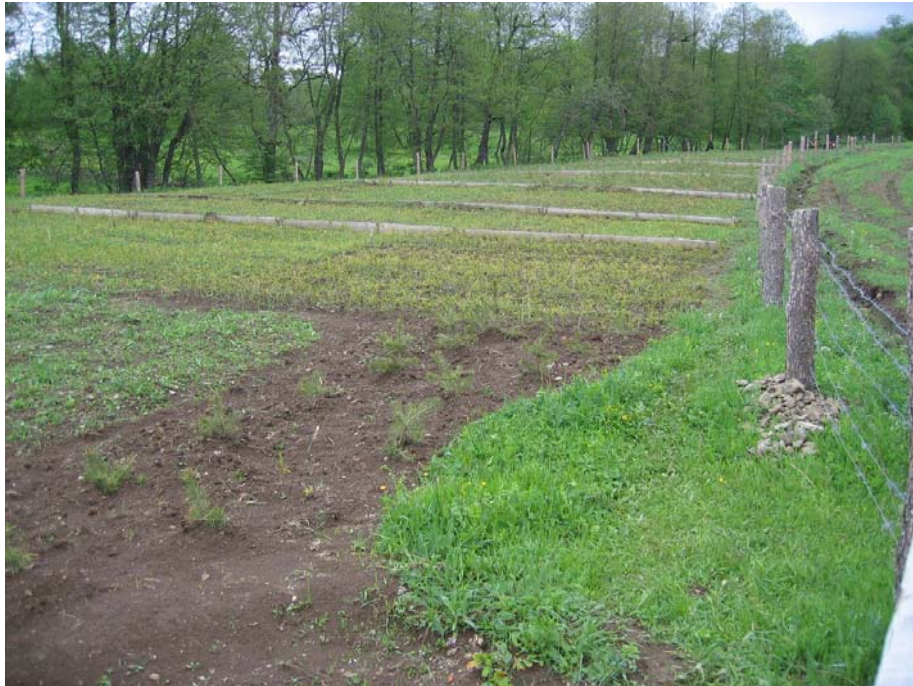
სურათი 4. ციხისჯვრის სანერგე

როგორც სანერგის მფლობელმა თქვა, თავიდან დაგეგმილი იყო ბუჩქოვანი მცენარეების დარგვაც, მაგრამ შემდეგ SPJV-იმ უარი განაცხადა. გამოყვანილი ნერგების გადარგვის დაწყება დაგეგმილია 2005 წლის შემოდგომიდან და იგი დასრულდება 2006 წლის შემოდგომაზე მილსადენის კორიდორის იმ ნაწილში სადაც ადრე ტყეები იყო (იხ. სურათი 4).

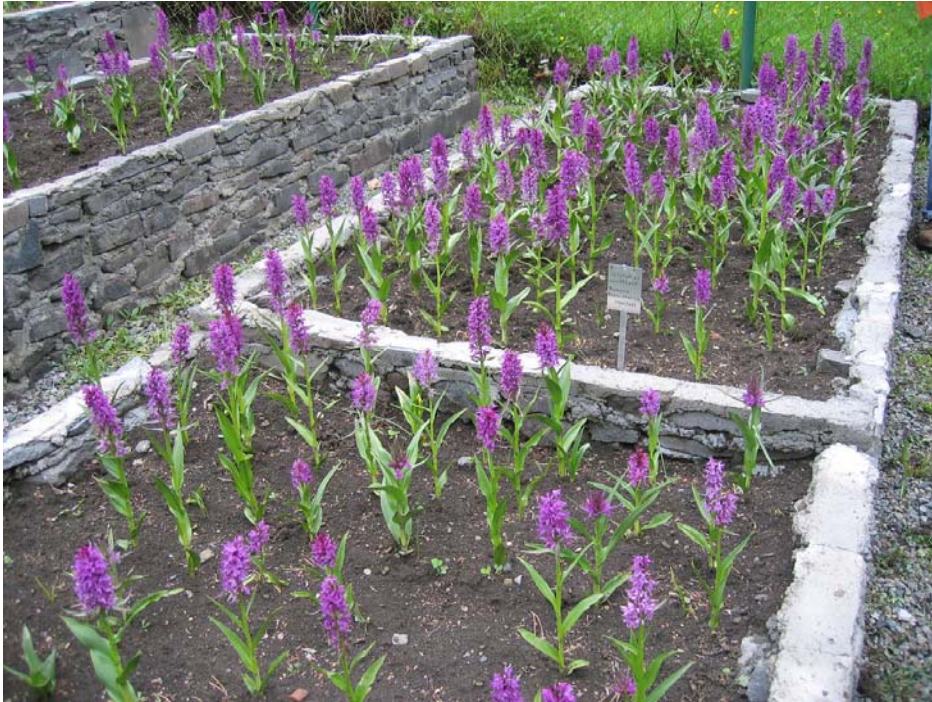
სურათი 5. ბაკურიანის ბოტანიკური ბაღი,

ბაკურიანის ბოტანიკური ბაღი. ბსგზშ-ს, საქართველოს გარემოს დაცვის კანონის, “ბიოაღდგენების მართვის გეგმის” და ვალდებულებათა რეესტრის შესაბამისად, მილსადენის კორიდორში მოხვედრილი იშვიათი და ენდემური სახეობები კონსერვაციის მიზნით გადატანილი უნდა ყოფილიყო უახლოეს სანერგეებში და ბოტანიკურ ბაღებში. ბაკურიანის ბოტანიკური ბაღი, რომელიც მდებარეობს. ზღვის დონიდან 1650 მ. სიმაღლეზე, სწორედ ამ მიზნით გამოიყენება. ბაღში მცენარეების შემდეგი სახეობები იზრდება:

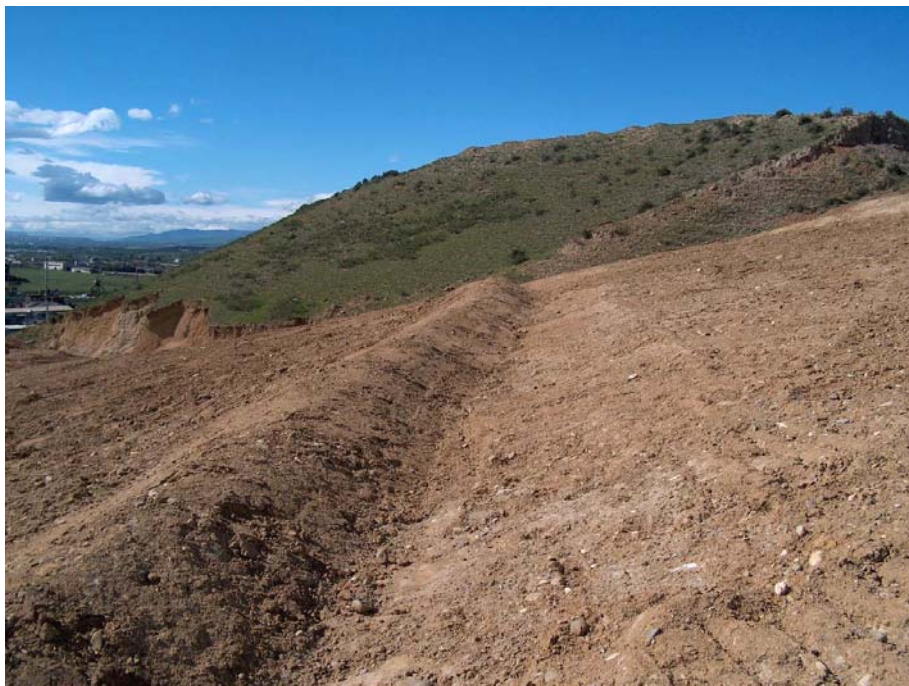
KP 28-29 – მდ. მტკვრის კვეთა-1 (აღმოსავლეთ სანაპირო). ორივე მილი ჩადებულია. ფერდობი დაქანებულია და მასზე დამონტაჟებულია ანტიეროზიული ბერმები (იხ. სურათი 6). როგორც BTC კომპანიის გარემოს დაცვითი მენეჯერის მოადგილემ აღნიშნა, უახლოეს მომავალში დაგეგმილია ანტიეროზიული ჭილოფის დამონტაჟება. გარკვეული შეფერხება გამოიწვია ნავთობსადენისა და გაზსადენის მშენებლობის განრიგმა. ნიადაგის აღდგენის შემდეგ დაგეგმილია ბალახოვანი მცენარეების დარგვა, რომლებიც დაცული იქნება ქარისაგან დამცავი საფარით.

სურათი 6. KP 28-29 - მდ. მტკვრის კვეთა-1 (აღმოსავლეთ სანაპირო) ციცაბო ფერდობებზე მიმაგრებულია ანტიეროზიული ბერმები

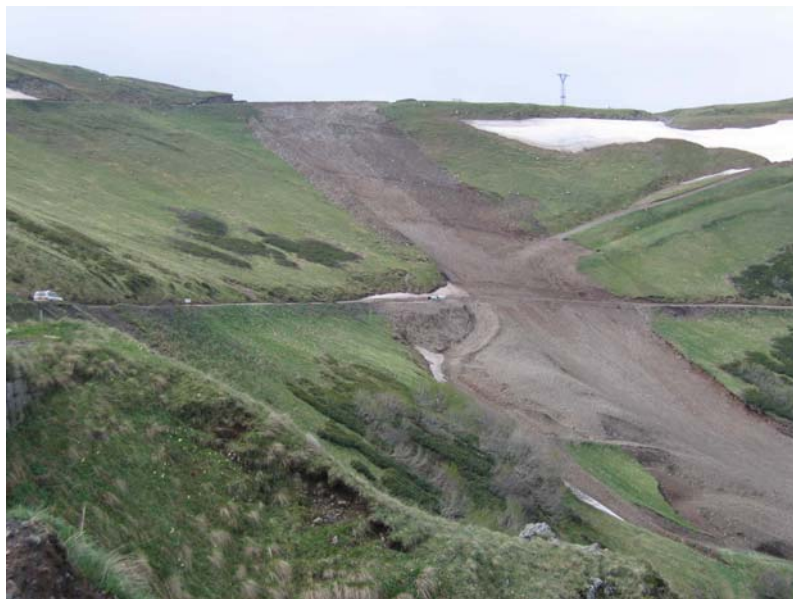
ციცაბო ფერდობის ერთ მონაკვეთში შეინიშნება მეწყერსაშიში მდგომარეობა, რაც გადაუდებელი მეწყერსაწინააღმდეგო ღონისძიებების გატარებას მოითხოვს (იხ. სურათი 7).

სურათი 7. KP 176 – ცხრაწყაროს უღელტეხილი. დროებითი ანტიეროზიული ზომები განხორციელებულია ბერმების გამოყენებით

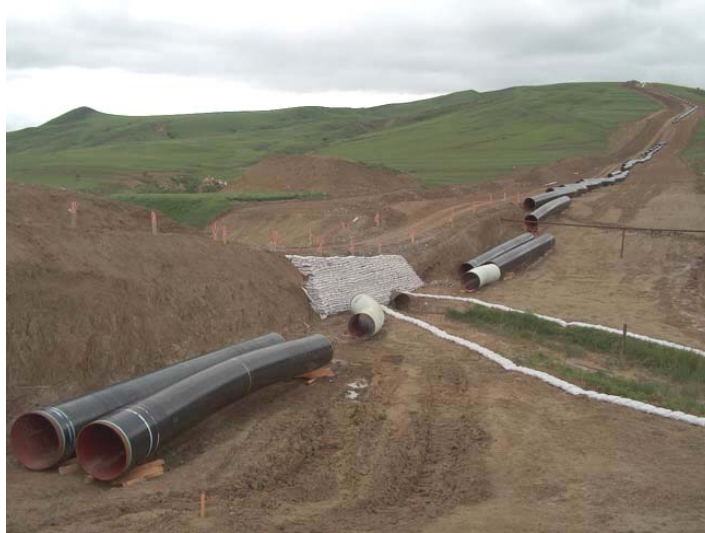
KP 220 – მოცემულ მონაკვეთზე გამოყენებულია დროებითი ანტიეროზიული ზომები, კერძოდ კი ანტიეროზიული ქვიშის ტომრები. დამონტაჟებულია არხები. გაზის მილსადენის მშენებლობის გამო ბიოაღდგენითი სამუშაოები ამ მონაკვეთზე ჯერ არ დაწყებულა (იხ. სურათი 8).

სურათი 8. დროებითი ანტიეროზიული ზომები ქვიშის ტომრების გამოყენებით

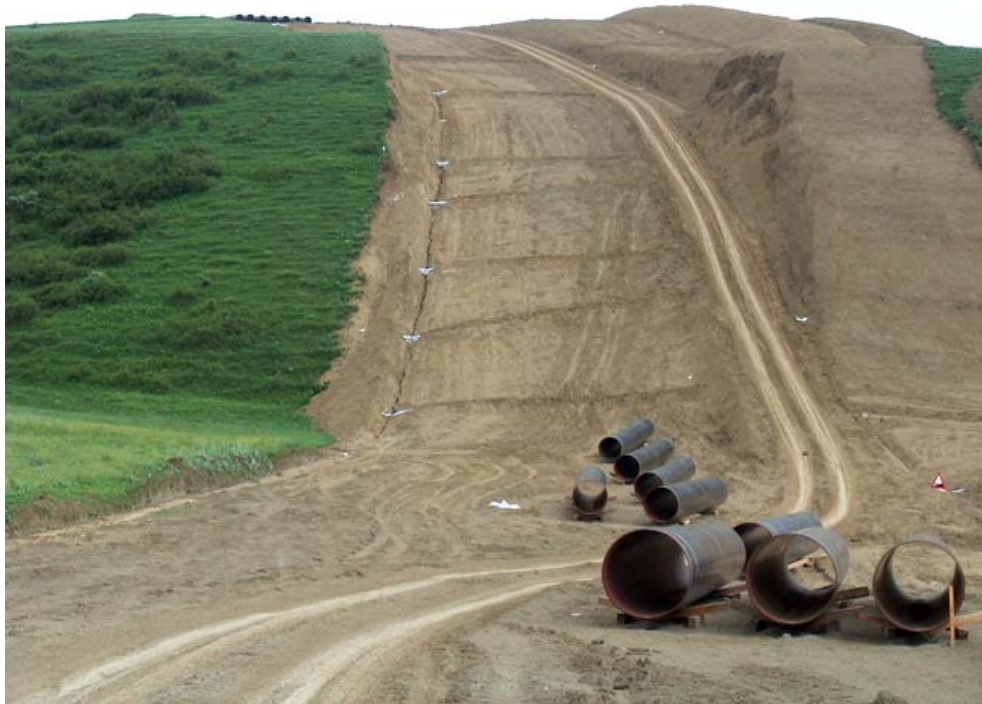
KP-222 – ციცაბო დაქანების ფერდობია და მეწყერსაშიშ ზონას წარმოადგენს. ფერდობებზე დამონტაჟებულია სანიაღვრეები და ეროზიის შემაკავებელი ბერმები. დროებითი ანტიეროზიული ზომების სახით. ჭილოფები არ არის, მაგრამ ბიოაღდგენები არ არის დაწეული გაზსადენის მშენებლობის გამო. სწორედ დროის დიდი ინტერვალი, რომელიც არის ნავთობსადენისა და გაზსადენის მშენებლობას შორის ართულებს ვითარებას და ქმნის ეროზიის საშიშროებას.

ფოტო 9 KP222 – ციცაბო ფერდობი დროებითი ანტიეროზიული ზომებით, ბერმებისა და ქვიშის ტომრების გამოყენებით

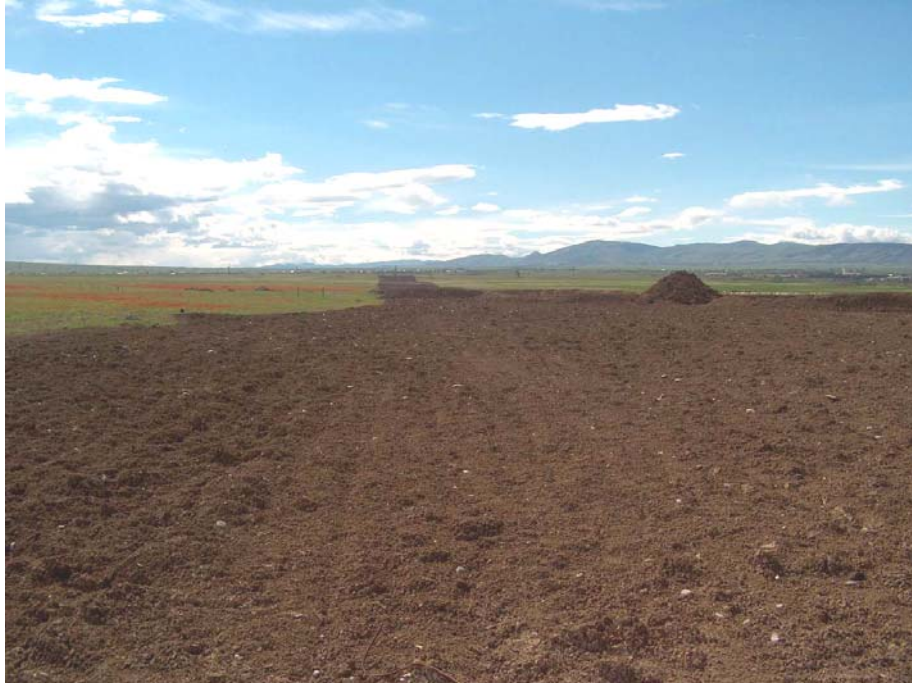
2005 წლის 5 მაისის პირველი საველე ვიზიტის დროს მთლიანად აღდგენილი იყო მხოლოდ KP 0-30 მონაკვეთი (იხ. სურათი 10). ამ მონაკვეთის გასწვრივ მიწის რელიეფი უკვე მოსწორებულია. მცენარეული საფარი მოიცავს ბალახსა და ბალახოვან მცენარეებს.

სურათი 10. გასხვისების ზოლის საბოლოო აღდგენა KP 30-ზე

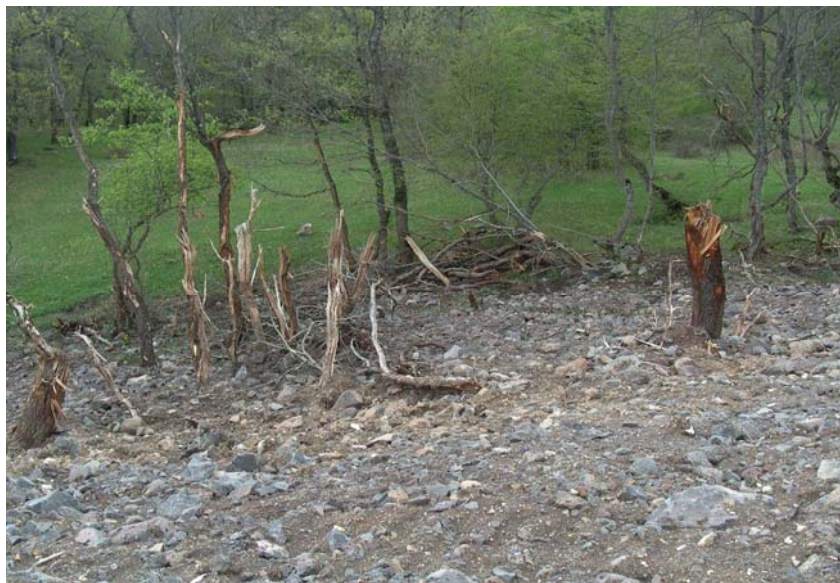
KP 85-ზე მდინარე ჭივჭავის კვეთაზე კორიდორის გასწვრივ დარჩენილი იყო უსწორმასწოროდ დამტვრეული ხეები (იხ. სურათი 11). ეს მდინარის კვეთა არ იყო აღდგენილი და არ აღდგება გაზის მილსადენის გავლამდე.

სურათი 11. დამტვრეული ხეები მდინარე ჭივჭავის კვეთაზე KP 85-ზე

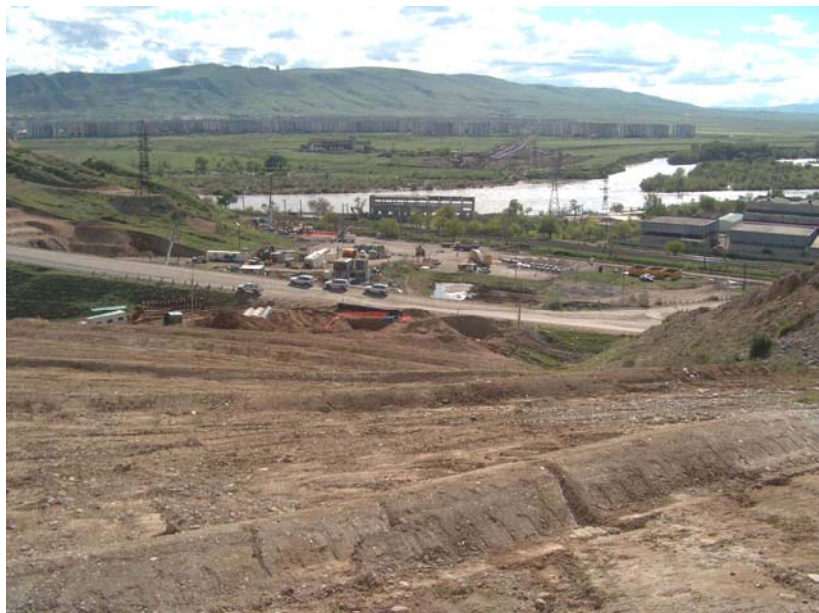
KP-29-ზე, მტკვრის გადაკვეთაზე ფერდობი ციცაბოა და დამაგრებულია ეროზიის საწინააღმდეგო ბერმები. აღდგენითი სამუშაოები ჯერ-ჯერობით დაწყებული არ არის. არ არის გაკეთებული ეროზიის საწინააღმდეგო ჭილოფები. აღდგენითი სამუშაოების გადავადება გამოიწვია ნავთობსადენისა და გაზსადენის მშენებლობას შორის არსებულმა დროის დიაპაზონმა. (იხ. სურათი 12)

სურათი 12. KP-29 მდ. მტკვრის გადაკვეთა 1 ანტიეროზიული ბერმები

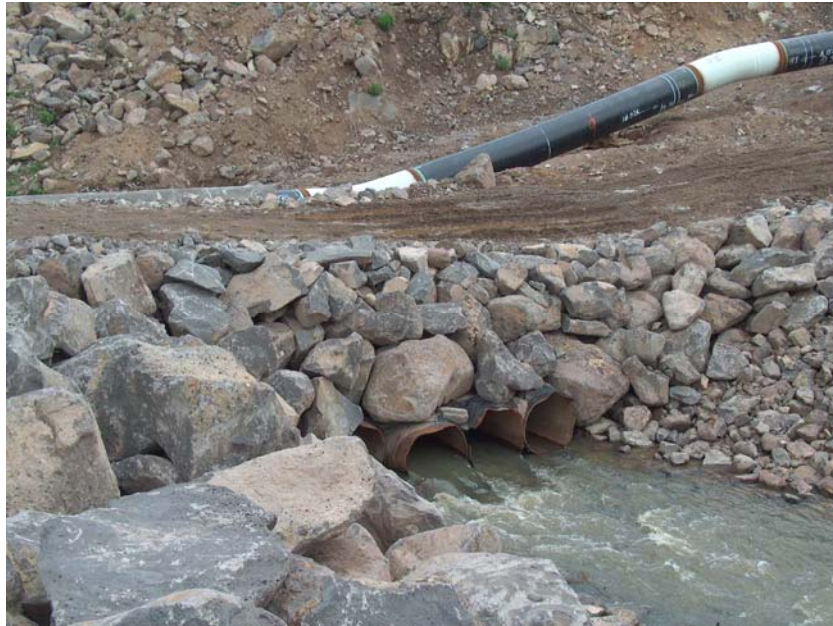
KP-85 მდ. ჭივჭავის გადაკვეთა. ნავთობსადენი ჩადებულია მიწაში, მაგრამ გაზის მილსადენის მიმდინარე მშენებლობის გამო, აღდგენითი სამუშაოები არ არის დასრულებული (იხ. სურათი 13).

სურათი 13. KP-85 მდ. ჭივჭავის კვეთა.
უკანა ფონზე მოჩანს გაზის მილსადენი, რომელიც უნდა დაიმარხოს. ნავთობსადენი უკვე ჩადებულია.

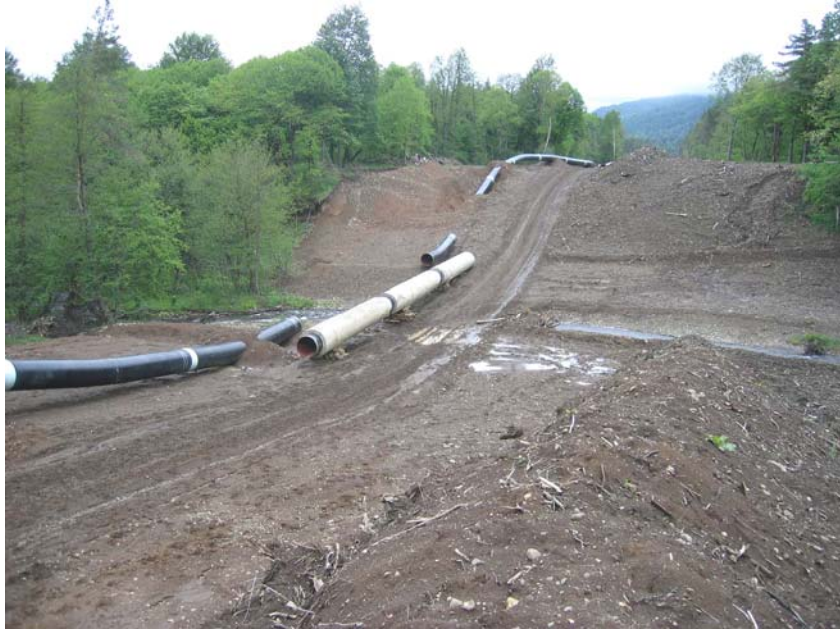
აქ ნავთობსადენის მშენებლობა დასრულებულია. მაგრამ ბიოაღდგენები აქაც არ არის დაწყებული, გაზსადენის მშენებლობასთან დაკავშირებით. (იხ. სურათი 14)

სურათი 14. KP-183- მდ. კუმისკას კვეთა.
ნავთობსადენი ჩადებულია და მიმდინარეობს გაზსადენის მშენებლობა.

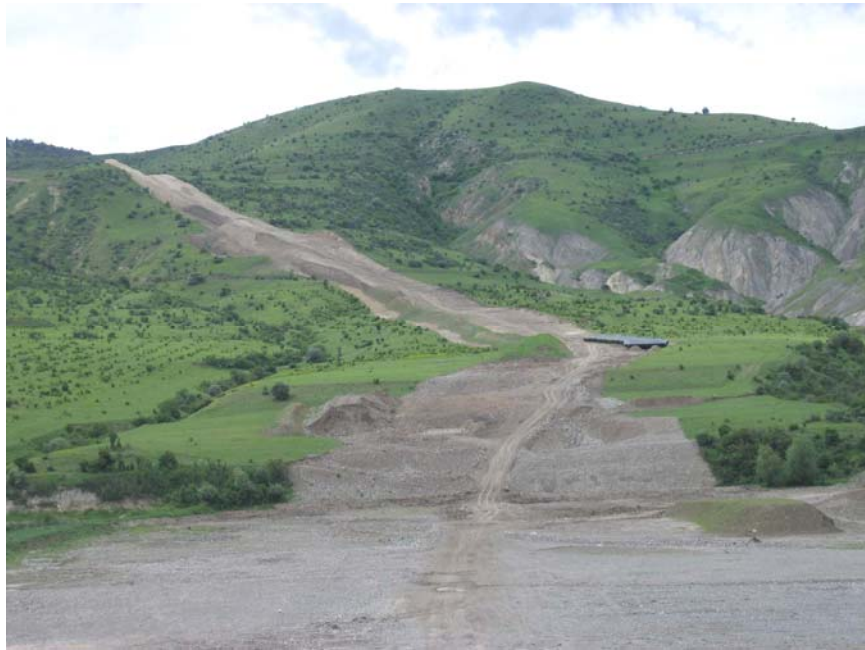
KP-243 – მდინარე ფოცხოვის კვეთა 2 – ნავთობსადენის მილი ჩადებულია, მაგრამ ბიოაღდგენები ჯერ არ არის დაწყებული

მდ. ფოცხოვის ორივე ნაპირზე გადაკვეთასთან ფრაგმენტულადაა შემორჩენილი ჭაღის ტყის ნაშთი. მარჯვენა სანაპიროზე სასოფლო-სამეურნეო სავარგულებია. ლიტარატურის მონაცემებით ამ ადგილებში არის წავის სოროები (ბსგზშ). (იხ. სურათი 15)

სურათი 15 KP-243 – მდინარე ფოცხოვის კვეთა 2.
ციცაბო ფერდობი, რომელზეც არ არის ჩატარებული
ანტიეროზიული ღონისძიებები

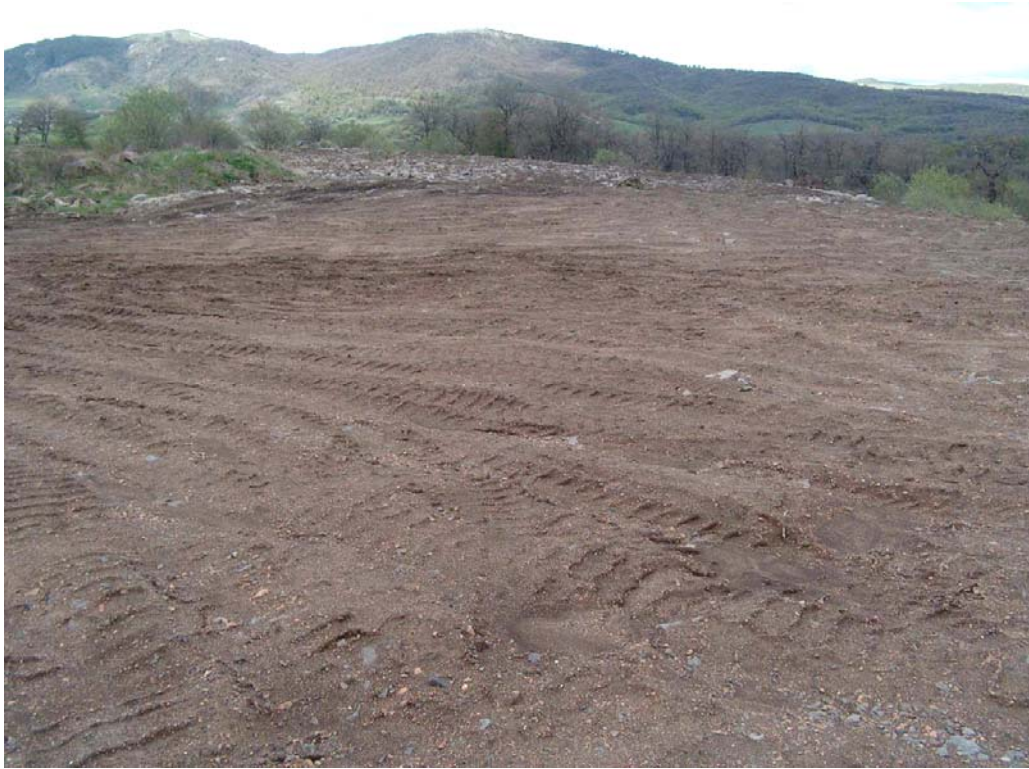
პროექტის ფარგლებში აღდგენილია მხოლოდ ერთი კარიერი. იგი მდებარეობს მდინარე ჭიჭკავის გადაკვეთაზე მილსადენის მარშრუტის KP 90-თან (იხ. ფოტო 16). მიუხედავად ამისა, აღნიშნული კარიერი არ იყო გამოყენებული როგორც მასალების მოპოვების წყარო სამშენებლო სამუშაოებისათვის. ის დიდ ხნის წინათ იყო მიტოვებული. BTC გრემოსადცვითი მენეჯერის მოადგილის ინფრომაციით, მფლობელებთან მოლაპარაკებების შემდეგ მიტოვებული კარიერი ამოივსო მშენებლობისათვის გამოყენებული ქვებით და დაიფარა ნიადაგით.

სურათი 16. აღდგენილი კარიერი (KP 90 –თან).
