თავი 7 ბუნებრივი გარემოს ფონური მდგომარეობა

### 7.1 შესავალი

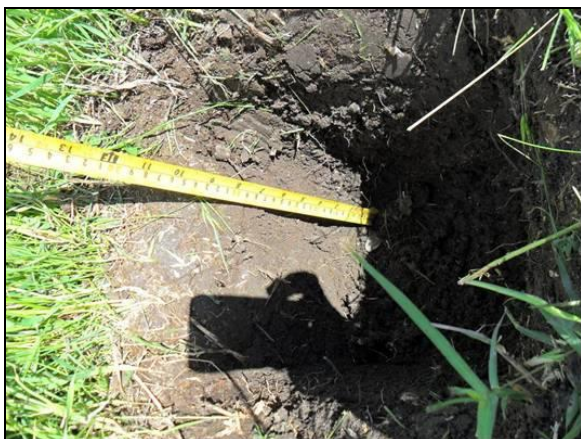
სურათი 7-4: რუხი ყავისფერი ნიადაგი SCPX SF5 სინჯის ალების პუნქტში

რუხი-ყავისფერი (სურათი 7-4) და მდელოს რუხი-ყავისფერი (სურათი 7-5) ნიადაგის ტიპები მიეკუთვნება სუბტროპიკული მშრალი სტეპის ზონის ნიადაგებს, რომელთა საერთო ფართობი საქართველოში შეადგენს 714 200 ჰა-ს. მდელოს რუხი-ყავისფერი ნიადაგები ყველაზე ფართოდ გავრცელებული ნიადაგის ტიპია სუბტროპიკული მშრალი სტეპის ზონაში (სულ ფართობი - 228 800 ჰა). რუხი-ყავისფერი ნიადაგები მეორე ყველაზე ფართოდ გავრცელებული ნიადაგის ტიპია (სულ ფართობი - 173 000 ჰა).

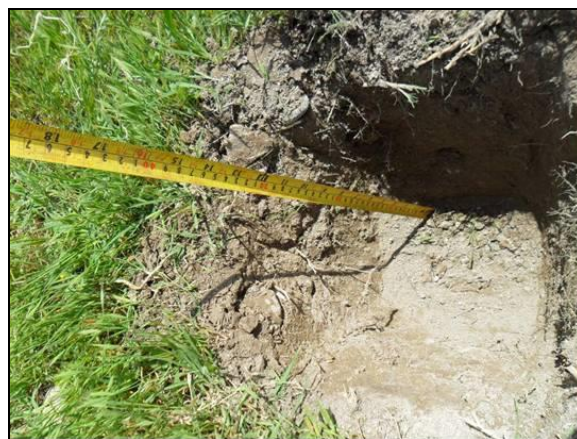
სურათი 7-5: მდელოს რუხი ყავისფერი ნიადაგი SCPX SF7 სინჯის ალების პუნქტში

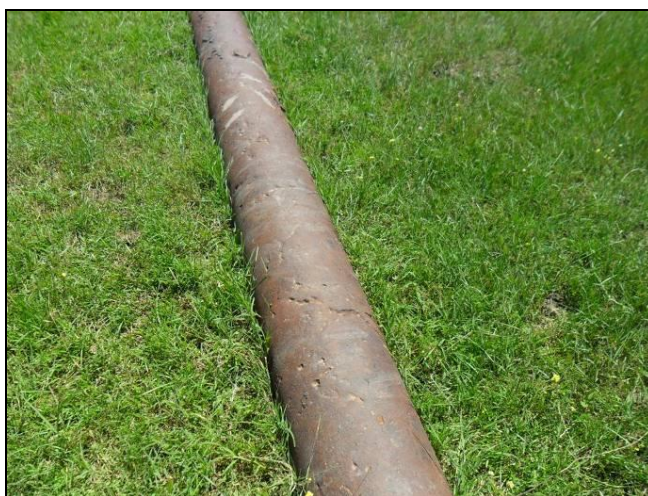
სურათი 7-6: ზედაპირზე გაყვანილი მილი, რომელიც შემოთავაზებულ გასხვისების დერეფანს დაახლოებით 14.1 კმ ნიშნულთან კვეთს

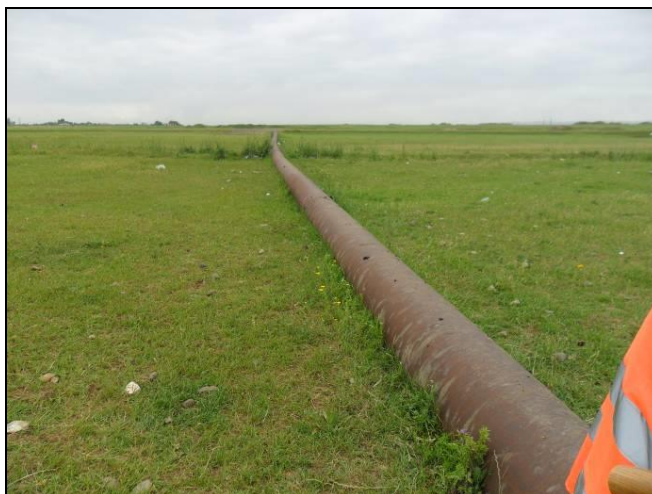
სურათი 7-9: ზედაპირზე გაყვანილი მილი, რომელიც შემოთავაზებულ ტრასას დაახლოებით 25.2 კმ ნიშნულთან კვეთს

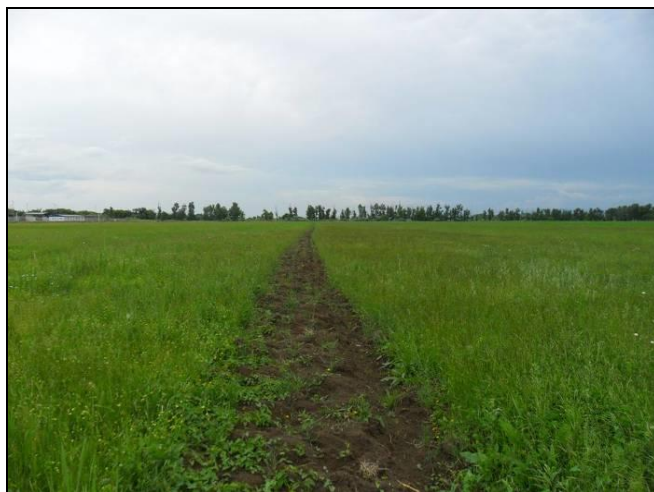
სურათი 7-14: გაშიშვლებული ნიადაგი შემოთავაზებული CSG1-ს ტერიტორიაზე

შემოთავაზებული CSG1 სადგურის ტერიტორიაზე მდელოს რუხი ყავისფერი ნიადაგის ზედა ფენა გაშიშვლებული იყო გრუნტის ზედაპირზე არსებული ხაზოვანი კვალშის სახით, რომელიც, სავარაუდოდ, მინდორზე მძიმე ტექნიკის გადაადგილების შედეგად გაჩნდა.

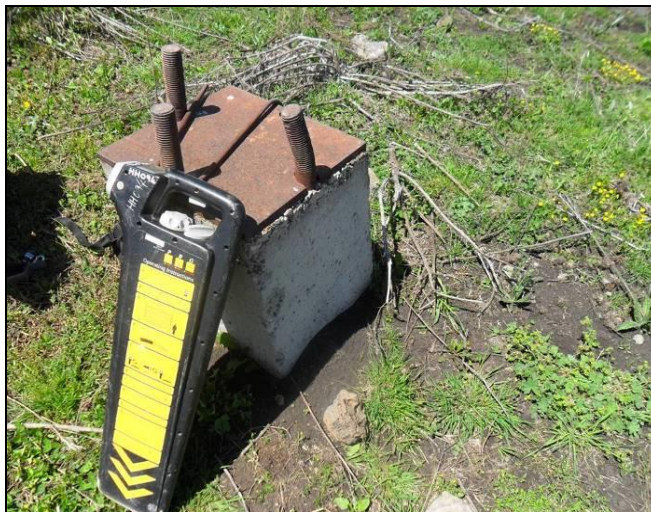
სურათი 7-16: შესაძლო ანძის საყრდენი CSG2-ის ცენტრალურ ნაწილში

კვლევის პირველი ფაზის ფარგლებში განხორციელებული კვლევის დროს უბნის ცენტრალურ ნაწილში ნაპოვნია რამდენიმე მართკუთხედი ფორმის ბეტონის ფილა შიგნით ჩადუღებული ხრახნებით (სავარაუდოდ, ანძის საყრდენები) (GPS კოორდინატებია X: 08404423, Y: 04614778). ნიადაგის დაბინძურება ან დაბინძურების წყაროები აღმოჩენილი არ არის.

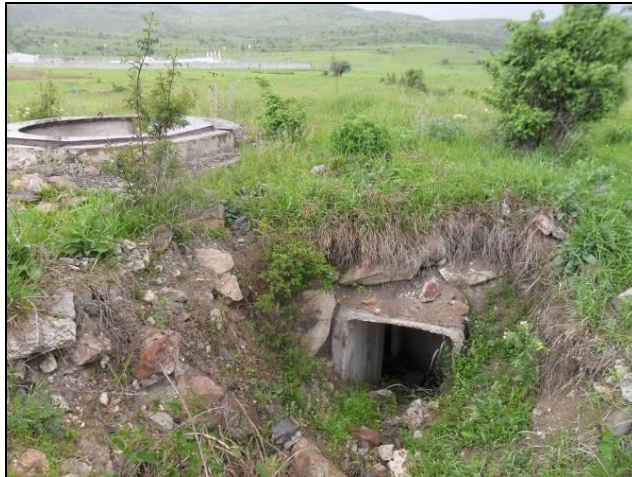
**სურათი 7-18: ბეტონის სადრენაჟო მილი PRMS-ის აღმოსავლეთ ნაწილში**

რვაკუთხა ფორმის მიწისქვეშა ნაგებობა აღმოჩენილია უბნის აღმოსავლეთ ნაწილში, რომელიც ემიჯნება ზედაპირზე გაშვებულ ბეტონის სადრენაჟო მილს. ამ მიტოვებული ნაგებობების თავდაპირველი დანიშნულება დაუდგენელია. აღნიშნულ ნაგებობებთან დაკავშირებული დაბინძურების ნიშნები დაფიქსირებული არ არის.
