## სახიფათო და მუნიციპალური ნარჩენების მართვის აუდიტი

„მილსადენის მონიტორინგის და დიალოგის ინიციატივა“ (PMDI)  
პროგრამის ნაწილი

თბილისი - 2005

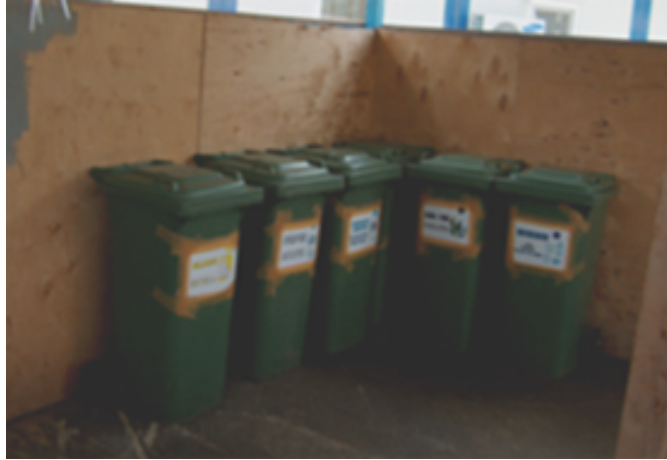
**სურათი 1**  
**კონტეინერები სეგრეგირებული მუნიციპალური ნარჩენებისთვის**  
**თეთრიწყარო, ბანაკი**

ბანაკებში განთავსებულ კვების ბლოკებს გააჩნია დამოუკიდებელი სამზარეულო და სამზარეულოს ნარჩენების სეგრეგირებული შეგროვებისათვის სპეციალური ადგილი. ნარჩენების ცალ-ცალკე განთავსებისათვის დგას რამოდენიმე (5-6) 50 ლ. ტევადობის ვედრო თავსახურით (ახალციხესა და ჯანდარაში) ან 100 ლ ტევადობის გორგოლაჭებიანი კონტეინერები (თეთრიწყარო), რომლებსაც აქვთ წარწერა ორ ენაზე. კონტეინერებში ცალ-ცალკე არის შეგროვილი ქაღალდი, პლასტიკი, მინა, ზეთიანი ბოთლები (სურათი 1).

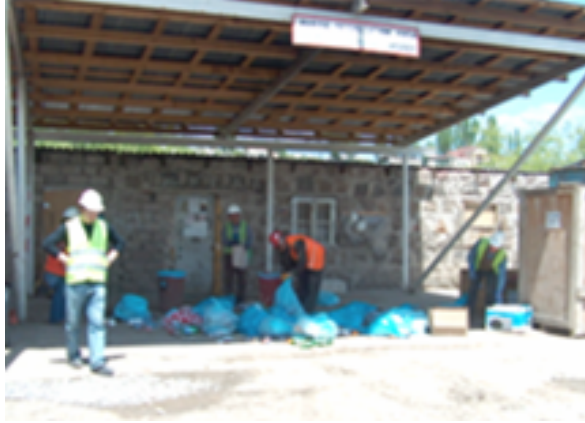
სურათი 2  
მუნიციპალური ნარჩენების სეგრეგაცია  
დროებით კოლექტორში ახალციხე

ჯგუფის ვიზიტის დროს ახალციხის დროებით კოლექტორში მუშები ახარისხებდნენ სამზარეულოს ანუ საკვებით დაბინძურებულ მუნიციპალურ ნარჩენებს. (სურათი 2)

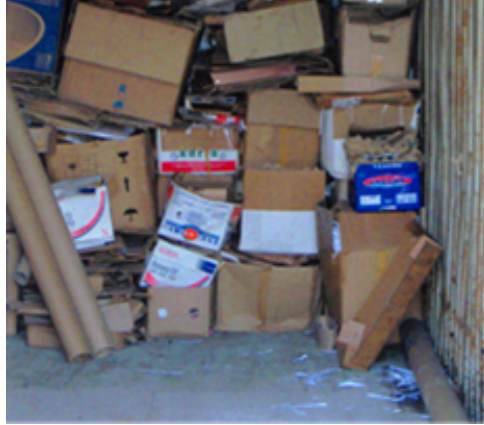
სურათი 3  
კონტეინერი სეგრეირებული ქაღალდის ნარჩენებისათვის  
ახალციხე, დროებითი კოლექტორი

სახიფათო, შერეული, პლასტმასის, ლითონის, ქაღალდის, შუშის ნარჩენები ცალ-ცალკე კონტეინერებში იყო განთავსებული (სურათი 3). ყველა კონტეინერს წარწერები ჰქონდა ქართულ და ინგლისურ ენაზე. უშუალოდ ამ კონტეინერებით ხდება დახარისხებული ნარჩენების გადატანა ცენტრალურ კოლექტორში, რომელიც განთავსებულია ჯანდარის ბანაკში. როგორც გვაცნობეს ამ ნარჩენების ხელახალი სეგრეგაცია-გადამოწმება ხდება ცენტრალურ კოლექტორში.

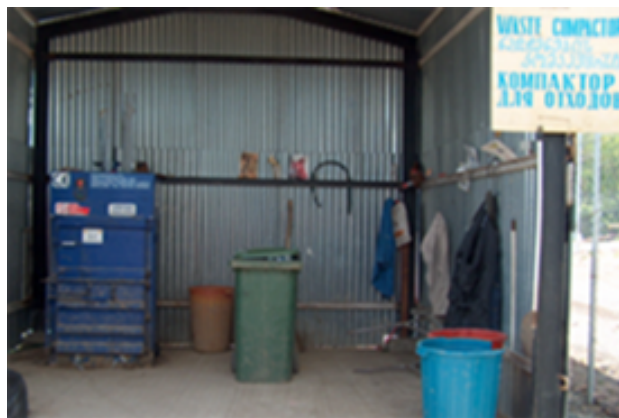
სურათი 4  
ნარჩენების კომპაქტორი დროებით  
კოლექტორში თეთრიწყარო

მუნიციპალური ნარჩენების მოცულობის მინიმიზაციის მიზნით გამოიყენება კომპაქტორები, რომლებიც განთავსებულია თეთრიწყაროს დროებით კოლექტორში და ცენტრალურ კოლექტორში. ის გამოიყენება ქაღალდის და პლასტიკის ბოთლების დასაწნეხად. (სურათი 3)

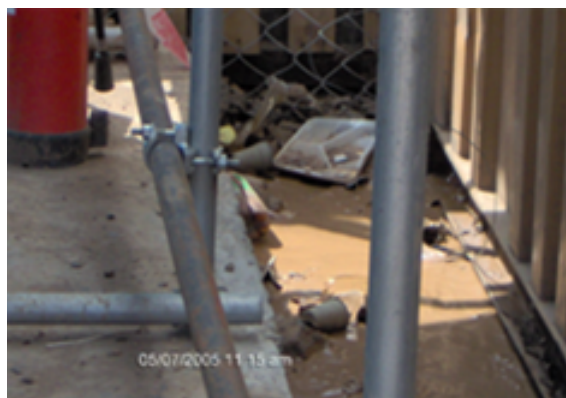
სურათი 5  
ნარჩენები ტალახის გუბეში

მშენებლობის ობიექტებზე მიუხედავად სისუფთავის მაღალი დონისა აუდიტის ჯგუფმა მაინც დააფიქსირა ცალკეული ადგილები, სადაც ნაგავი ყრია. მაგალითად, საქაჩი სადგურის (PSG 2) ნარჩენების სეგრეგაციის ადგილის გვერდით კონტეინერთან ტალახის გუბეა და მასში პლასტმასის ნარჩენები ცურავს (თეფშები, ჭიქები, ბოთლები) (სურათი 5)

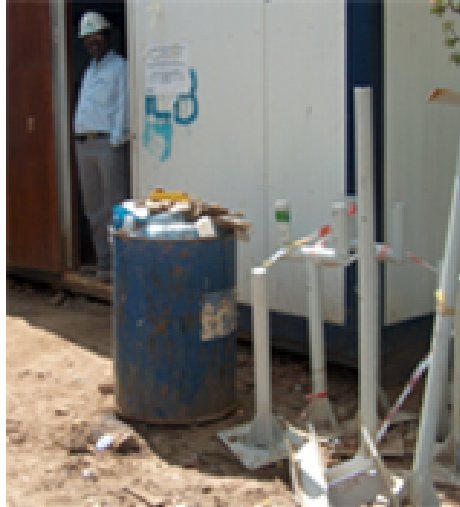
სურათი 6  
PSG 2 გადავსებული კონტეინერი

PSG 2 საქაჩი სადგურის საოფისე ბლოკში დგას მეტალის კონტეინერი შერეული მუნიციპალური ნარჩენების განსათავსებლად. კონტეინერი გადავსებულია და ნარჩენები ძირს ყრია. (სურათი 6)

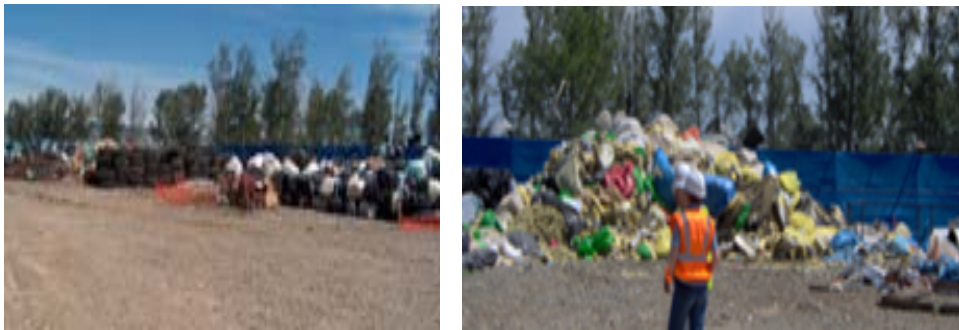
სურათი 7-8  
ცენტრალური კოლექტორი (CWAA)

ნარჩენების ცენტრალურ კოლექტორში (CWAA) ღია ცის ქვეშ არის დასაწყობებული დაპრესილი პლასტმასის ბოთლების (წყლის) დიდი ფუთები და საიზოლაციო მასალებისა და მინის ბოჭკოს ნარჩენების გროვა დაახლოებით 30 კვ. მ-ზე და 3-4 მ სიმაღლეზე. როცა ქარია ნარჩენები მიმოიბნევა. დაპრესილი პლასტმასის ბოთლების შესაფუთად გამოყენებული პოლიეთილენის ტომრების ნაგლეჯები კოლექტორის ღობის მავრთულხლართზეც არის დაკიდებული და ქარის მერე მუშები ვაღდებული არიან მიმოფანტული ნარჩენები შეაგროვონ. საიზოლაციო მასალების გროვაზე მიყრილი ქვიშის თაობაზე აუდიტის ჯგუფის წევრებს SPJV ნარჩენების მართვის კოორდინატორმა აუხსნა, რომ საიზოლაციო მასალა სახიფათოა (შეიცავს მინას ბოჭკოს), მუშები ხელით ვერ იღებენ და პირდაპირ ხვეტენ მიწიდან. (სურათები 7-8)

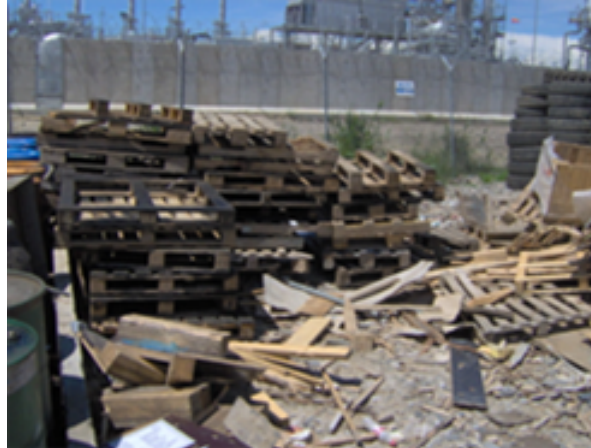
სურათი 9

ნარჩენების ცენტრალურ კოლექტორში CWAA ღია ცის ქვეშ არის დასაწყობებული ხის ზეთით დაბინძურებული და სუფთა ნარჩენები. როგორც სურათზე ჩანს ხის ნარჩენები უწესრიგოდაა დაყრილი. (სურათი 9)

ხის ნარჩენები - ცენტრალური კოლექტორი (CWAA)

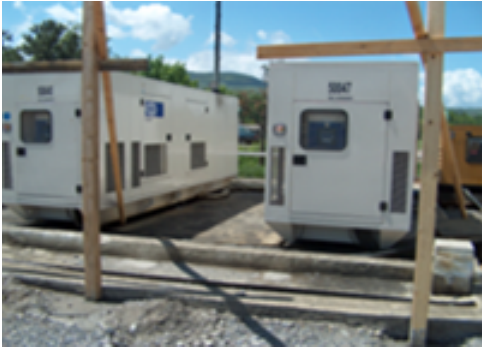
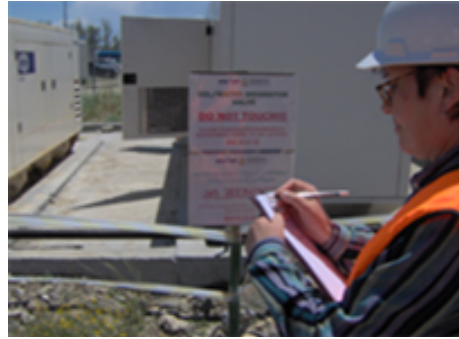
სურათები 11-12  
გენერატორები (ახალციხე)

ახალციხეში (KP-230), თეთრიწყაროში (KP-90), ჯანდარაში (KP-3), ბანაკის ელექტრომომარაგება ხდება გენერატორების საშუალებით, რომლებიც 24 საათიან რეჟიმში მუშაობენ (სურათი 11, 12). მათი საწვავით გამართვა ხდება იქვე განლაგებული საწვავის რეზერვუარიდან, რომელიც მოთავსებულია სპეციალური ბორდიურის მქონე მობეტონებულ მოედანზე (110% ტევადობა ანუ დაზიანების შემთხვევაში რეზერვუარი უზრუნველყოფს მთელი სითხის მარაგის 110 %-ის აკუმულირებას). მოედანს გააჩნია ჩამდინარე წყლების სადრენაჟე სისტემა და ნავთობპროდუქტებისაგან გამწმენდი სეპარატორი, რომელშიც ჩაფენილია ადსორბენტები.

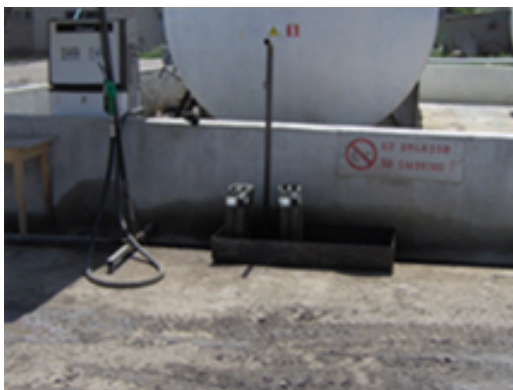
სურათი 13  
ავტოგასამართი სადგური

სამივე საიტზე ნორმის დაცვით ფუნქციონირებს როგორც ავტოგასამართი, ასევე ავტოსარემონტო სადგურები. გაკეთებულია ბორდიურები და სადრენაჟო ორმოები, რაც ხელს უწყობს საწვავის დაღვრის შემთხვევაში მის ლოკალიზებას. ზეითიანი ჩვრები განთავსებულია ცალკე კონტეინერში. ავტოსარემონტო სადგურს აქვს საკუთარი სეპარატორი ჩამდინარე წყლების გასაწმენდად და სადრენაჟო სისტემა (სურათი 13, 14).

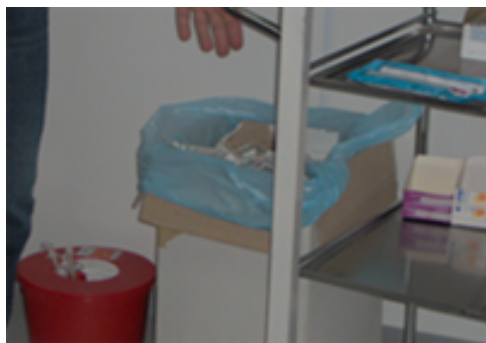
სურათი 15  
სამედიცინო პუნქტი, ახალციხე

სამედიცინო ნარჩენები დახარისხებულია; გამოყენებული ერთჯერადი შპრიცები განთავსებულია თავდია პლასტმასის კონტეინერში, დანარჩენი სახის სამედიცინო ნარჩენები მუყაოს ყუთში მათ შორის შესახვევი მასალები ბამბა, ბინტი, გამოყენებული წამლების ტარა, სხვა (სურათი 15).

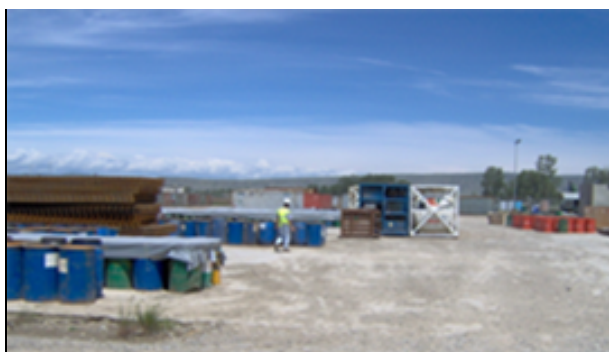
სურათი 16  
ცენტრალური კოლექტორის ტერიტორია

ნარჩენების განთავსების ცენტრალური კოლექტორი შემოდობილია. ფართობი დაახლოებით 5000 კვ.მ. ტერიტორია მთლიანად მოხრეშილია. სახიფათო ნარჩენების კონტეინერები განთავსებულია მობეტონებულ მოედნებზე (სურათი 16)

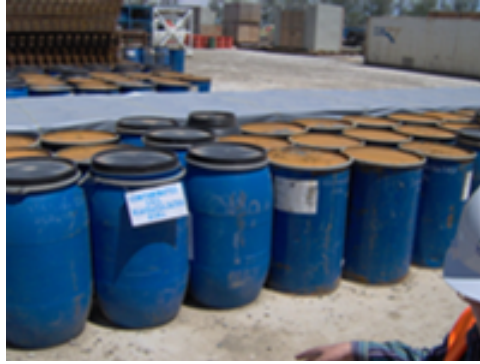
სურათი 17  
დაბინძურებული მიწის შესანახი კონტეინერები  
ცენტრალური კოლექტორი

სამ რიგად 200 ლიტრიან კონტეინერებში (ღურჯი ფერის პლასტმასის კასრები, დაახლ 90 ც) განთავსებულია დაბინძურებული მიწა. კასრებს აქვს ორენოვანი წარწერა: სახიფათო ნარჩენები და დაბინძურებული მიწა.

ასევე 200 ლიტრიან კონტეინერებშია განთავსებული გამოყენებული სამანქანო ზეთები, რომლებსაც გააჩნიათ სათანადო წარწერები (სურათი 17).

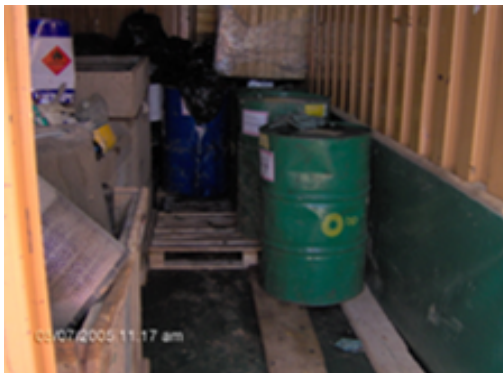
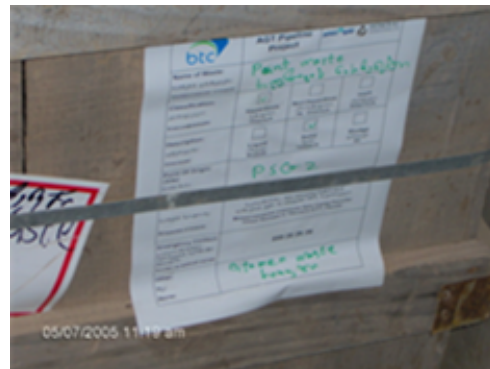
სურათები 18, 19  
სახიფათო ნარჩენების კონტეინერი  
თეთრიწყარო PSG 2

აუდიტის ჯგუფმა დროებით კოლექტორებში დაათვალიერა სახიფათო ნარჩენების კონტეინერები, სადაც განთავსებულია სეგრეირებული სახიფათო ნარჩენები (სურათი 18, 19).

1. თეთრიწყარო (KP 80) - ნარჩენების დროებით კოლექტორში დახურულ 20 კუბ. მ ტევადობის კონტეინერში დადგმულ ხის ყუთში მოთავსებულია ზეთის ფილტრები და საღებავის ტარა, ხის ყუთი გადავსებულია (სურათი 19).

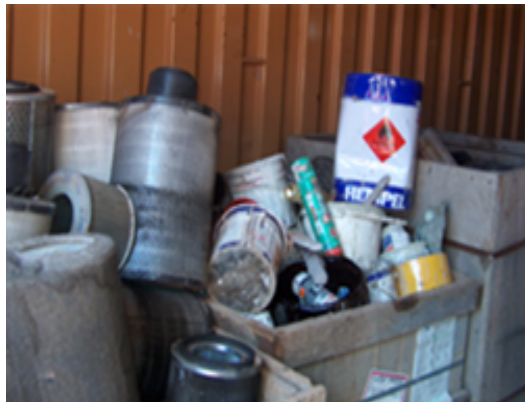
სურათი 20

სახიფათო ნარჩენების შესანახ კონტეინერში რამდენიმე კასრზე არ არის ქართული წარწერა (Glicol Antifreez).

სახიფათო ნარჩენების კონტეინერი (თეთრიწყარო)

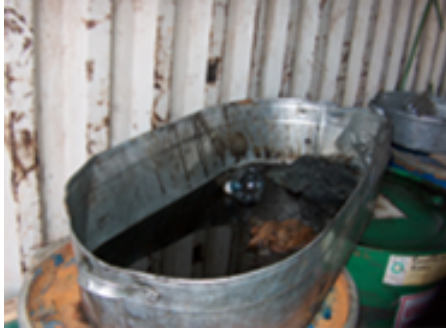
სურათი 21.

2. მავნე ნარჩენების კონტეინერში ბალონების თავზე დგას ღია აბაზანა, (სურათი 21).

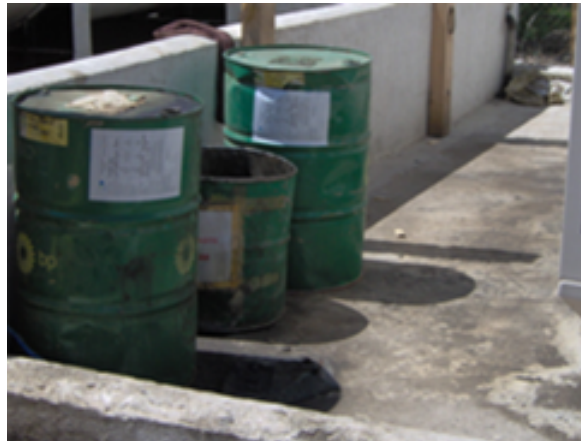
სურათი 22  
გენერატორების განთავსების ადგილი  
ახალციხე

3. ახალციხეში (KP-230) გენერატორები განთავსებულია ბეტონის იატაკზე, რომელიც შემოფარგლულია ბეტონის კედლებით მხოლოდ სამი მხრიდან (სურათი 22).

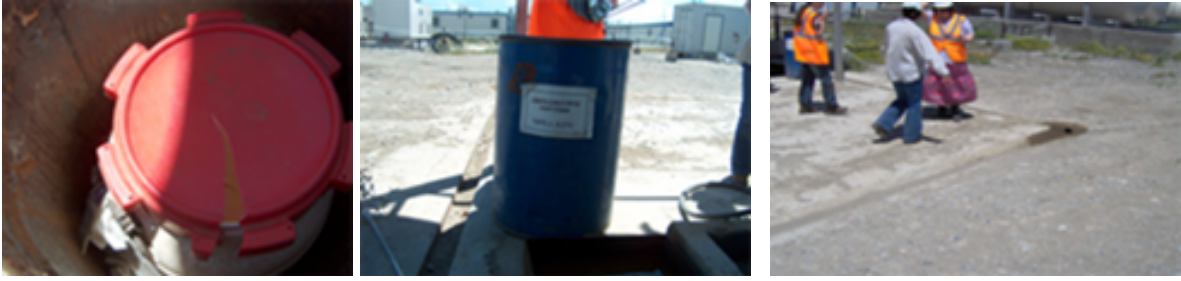
სურათები 24, 25, 26  
ავტოსარემონტო სადგური  
ჯანდარა

4. ჯანდარაში PSG-1 (საქაჩ სადგურზე-1) ფუნქციონირებს ავტოსარემონტო სადგური. გაკეთებულია ბორდიურები და სადრენაჟე სისტემა, რომელიც უერთდება სეპარატორს. სადრენაჟე არხის შესასვლელთან დაღვრილია ნავთობპროდუქტი დაახლ 0,5 კვ მ ფართზე (მიწის და ქვიშის ზედაპირი). აქვე დგას 200 ლ-იანი ლითონის კასრი, რომელსაც გაკეთებული აქვს წარწერა – “აბსორბენტების ტილოები”. კასრში არ არის აბსორბენტების ტილოები. მასში განთავსებულია სხვადასხვა სახის ნარჩენები, ტუალეტის ქაღალდის ბაბინა, სხვადასხვა ქსოვილის ნაჭერი, უწარწერო 50 ლიტრიანი თეთრი ფერის პლასტმასის ცარიელი ბალონი. (სურათი 24, 25, 26)

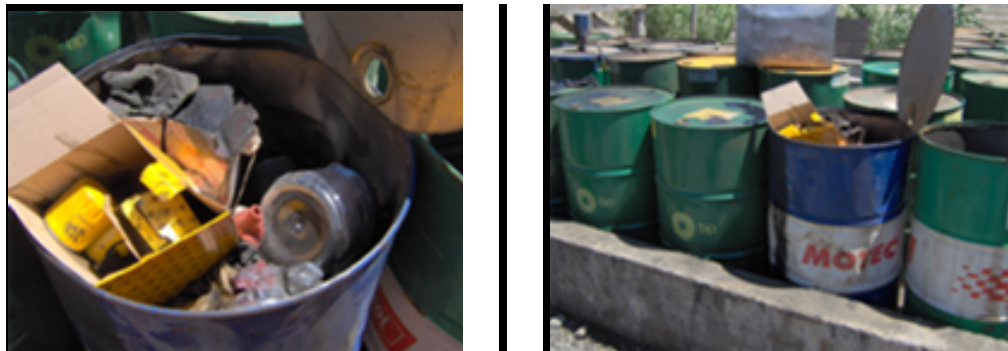
სურათები 27, 28.

5. ჯანდარაში SPG-1 ავტოსარემონტო ობიექტის გვერდით, მარჯვნივ, ცემენტის ბორდიურით შემოსაზღვრულ ტერიტორიაზე მოთავსებულია 10-15 ცალი 200 ლიტრიანი კასრი. ერთ-ერთ უწარწერო და თავლია კასრში მოთავსებული იყო საწვავით და ზეთით დაბინძურებული სხვადასხვა სახის ნარჩენები, ჩანდა ქვები, ქვიშა, ხელთათმანები (სურათი 27, 28).

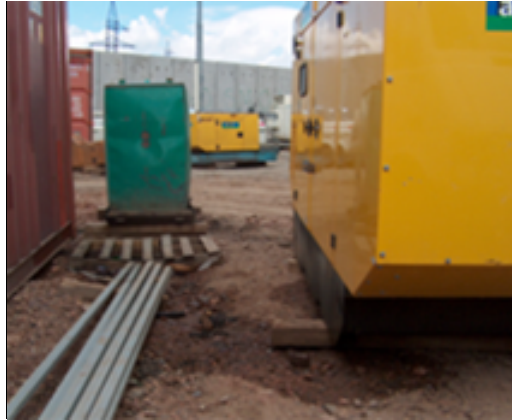
სურათი 29  
გენერატორები (თეთრიწყარო, PSG2)

6. ჯანდარის (KP-3) ტერიტორიაზე მანქანების ავტოსარემონტო ობიექტის ახლოს განთავსებული იყო 4 პატარა და 2 დიდი გენერატორი წარწერით akca power. ისინი არ იდგნენ სადგამზე და მათ ქვეშ საწვავით დაბინძურებული იყო მიწა და ქვიშა დაახლ 2 კვ მ-ზე. ასევე თეთრიწყაროში PSG2 – ზე გენერატორის ქვეშ გაუონილი იყო დიზელის საწვავი, იგრძნობოდა სუნი (სურათი 29).

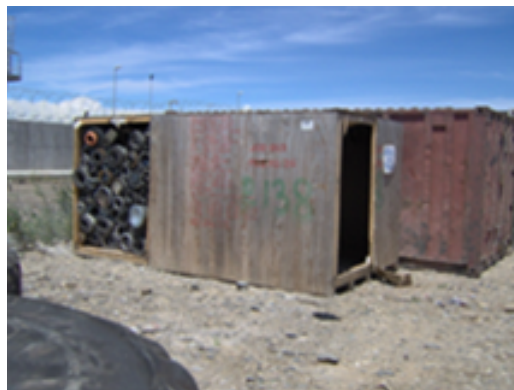
სურათი 30  
ცენტრალური კოლექტორი, ჯანდარა

8. ხის კონტეინერში დალაგებულია ჰაერის ფილტრები. კონტეინერი დაზიანებულია და სახურავიდან შემოდის შუქი. კონტეინერს ფანერის კედელი აქვს მოხსნილი და ჩანს ჰაერის ფილტრები. ჯგუფის კითხვაზე, რატომ არის ღია კონტეინერი, ნარჩენების მართვის კოორდინატორმა აუდიტორებს უპასუხა, რომ მას შემდეგ რაც კონტეინერი გაივსებოდა ფანერას მიაჭედებდნენ. კონტეინერის წინ გდია ერთი გამოყენებული ჰაერის ფილტრი. (სურათი 30)

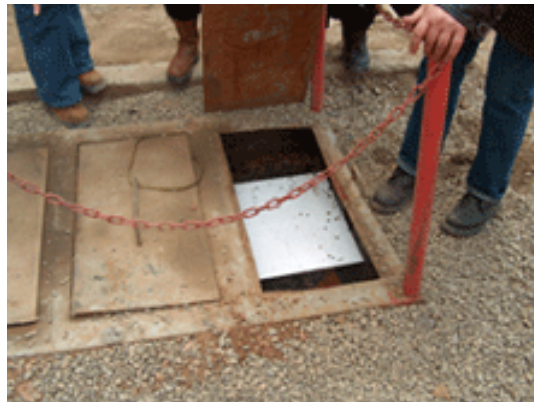
სურათი 32  
თეთრიწყარო PSG 2

ნავთობპროდუქტებით დაბინძურებული წყლების გაწმენდა ხდება ობიექტებთან განლაგებულ სამგანყოფილებიან სეპარატორებში. აბსორბერებად იყენებენ სპეციალურ ქსოვილებს (სურათი 32). სეპარატორიდან გამოსული წყალი ჩაედინება სადრენაჟო არხებში, შემდეგ ზედაპირულ წყლებში.

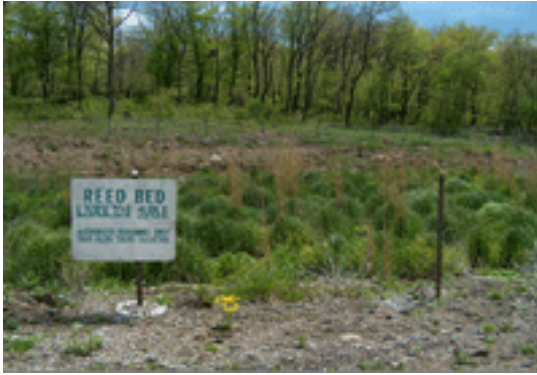
სურათი 33  
ხელოვნური ჭაობი  
თეთრიწყარო, ბანაკი

საკანალიზაციო წყლების გადამუშავება ხდება გამწმენდ დანადგარებში (STP), რომლებიც დაკავშირებულია ხელოვნურ ჭაობებთან, სადაც ხდება ჩამდინარე წყლების ბიოლოგიური გაწმენდა, რის შემდეგაც წყალი ჩაედინება ადგილობრივ ზედაპირულ წყლებში (სარწყავი არხი, მდინარე) (სურათი 33, 34).

ხელოვნური ჭაობი არის კარგად განვითარებული ღერწმით დაფარული, შემოღობილია, არის წარწერა სასმელად უვარგისია, ისმის ბაყაყების ყიყინი. ხელოვნური ჭაობიდან მიღით გამოსული წყალი ვიზუალურად გამჭვირვალეა და ჩაედინება იქვე დასახლებული პუნქტის დელეში. SPJV-ის წარმომადგენელმა კითხვაზე თუ სად მიდის საკანალიზაციო შლამი, უპასუხა: ნაწილი გადაეცემა მოსახლეობას – სასუქად, დიდი რაოდენობა კი განთავსდება ROW-ზე.

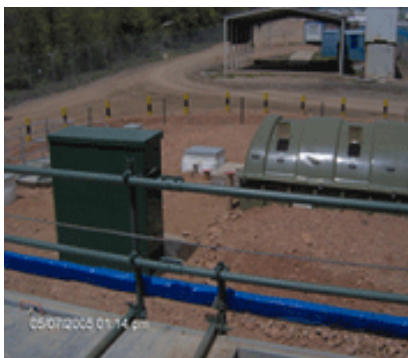
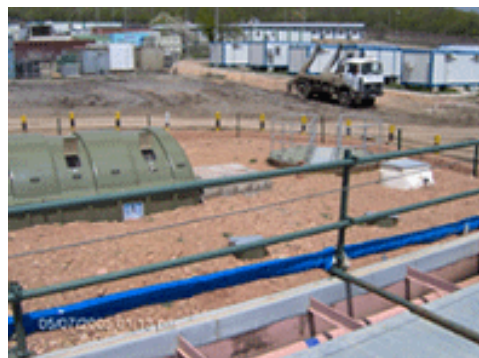
სურათი 35, 36  
თეთრიწყაროს ბანაკის RBC ტიპის დანადგარი

თეთრიწყარო - Camp, KP-80, STP განლაგებულია კარგად მოწყობილ ტერიტორიაზე, აქვს ხელსაყრელი განლაგება ხელოვნურ ჭაობთან მიმართებაში (მათ შორის მანძილი 200 მ, დაქანება 45 გრადუსიანი კუთხე). ვიზიტისას დანადგარი მუშაობდა, იყო უმნიშვნელო ხმა, იგრძნობოდა სუნი. (სურათი 35, 36). STP აღჭურვილია საველე ლაბორატორიით, სადაც ხდება წყლის ძირითადი ფიზიკური თვისებების განსაზღვრა: PH, ტურბიდიმეტრია, ელვამეტრობა, ტემპერატურა, გახსნილი ჟანგბადი.

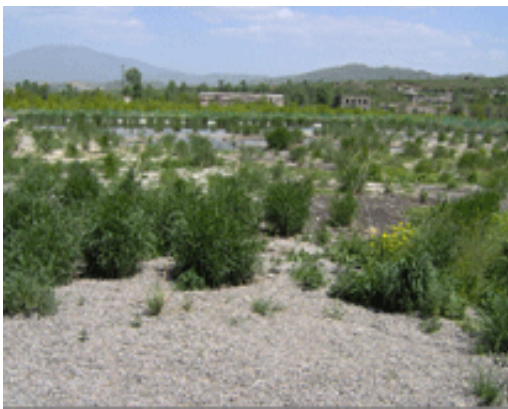
სურათი 37  
ხელოვნური ჭაობი  
ახალციხე

ახალციხე KP-230 STP -ს ხელოვნური ჭაობი განთავსებულია საკმაოდ დიდ ტერიტორიაზე (სურათი 37). ხელოვნური ჭაობის კოლექტორიდან გამოსული წყალი, რომელიც ჩაედინება ზედაპირულ წყლებში არის ქაფიანი (სურათი 38). გარემოს დაცვის ოფიცრის მიერ წყლის ტესტირება ხდება დღეში ერთხელ დილის 10 ან საღამოს 6 საათზე. ანალიზის შედეგების მოთხოვნისას პასუხი იყო: გადაცემულია SPJV-ის ცენტრალურ ოფისში თბილისში.

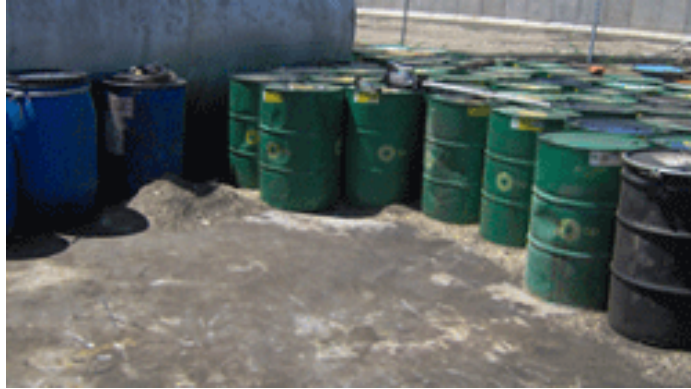
სურათი 39

ცენტრალური კოლექტორის ტერიტორიაზე სეპარატორების სისტემიდან არ მუშაობდა არც ერთი. ყველა იყო გადაკეტილი და ედო ბოქლომი. ხის ნახერხის საშუალებით ხდება დაღვრილი, გაუონილი და წვიმის წყალთან შერეული თხევადი ნარჩენების აშრობა/აბსორბცია. (სურათი 39).

PSG-1 ნარჩენების ცენტრალური კოლექტორი (CWAA)

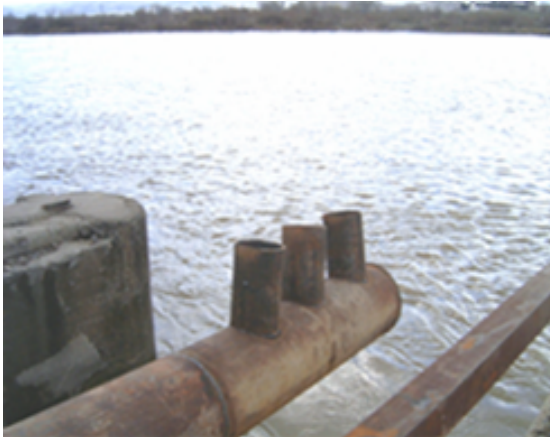
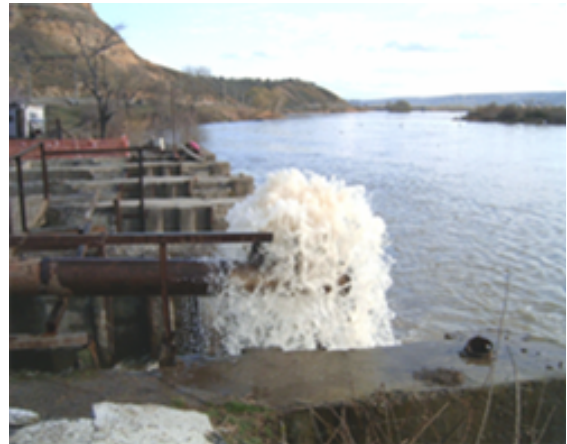
სურათი 40, 41  
ჰიდროტესტირების წყლის ჩაშვება გაფრქვევის გზით

კომპანია BTC-ს მიერ მოწოდებული ფოტოების მიხედვით ჰიდროტესტირების წყლის წყალმიმღებში (მდ. მტკვარი E Kp-29) ჩაშვება ხდება გაფრქვევის გზით (სურათი 40, 41), ხოლო ზ.დ.ჩ.-ში აღნიშნულია, რომ წყლის ჩაშვება უნდა ხდებოდეს გაფრქვევის და კასკადური ჩაშვების გზით.
